RIDUZIONE DEL LIVELLO DI ESPOSIZIONE AI RISCHI CONNESSI AL CLIMA ATTRAVERSO IL MIGLIORAMENTO DELLA RESILIENZA NEL TERRITORIO DELLA COMUNITÀ MONTANA GELBISON E CERVATI

DOCUMENTAZIONE FOTOGRAFICA **AL 1° SAL**

OTTOBRE 2024

MITIGAZIONE DEL RISCHIO IDROGEOLOGICO ATTRAVERSO IL RIPRISTINO DELLE
FUNZIONALITÀ DEI TORRENTI E VALLONI

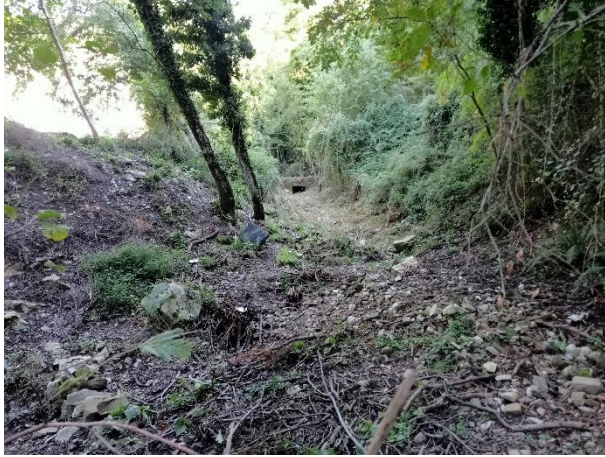
FOTO N° 1
Vallone affluente al "Mennonnia" – Cantiere Cannalonga

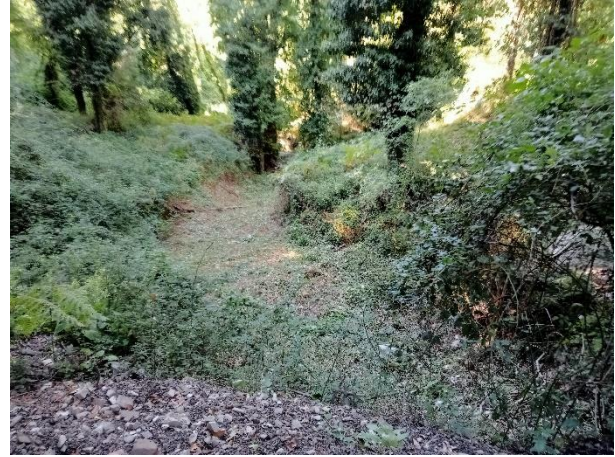
FOTO N° 2
Vallone affluente al torrente "Carmine" – Cantiere Cannalonga

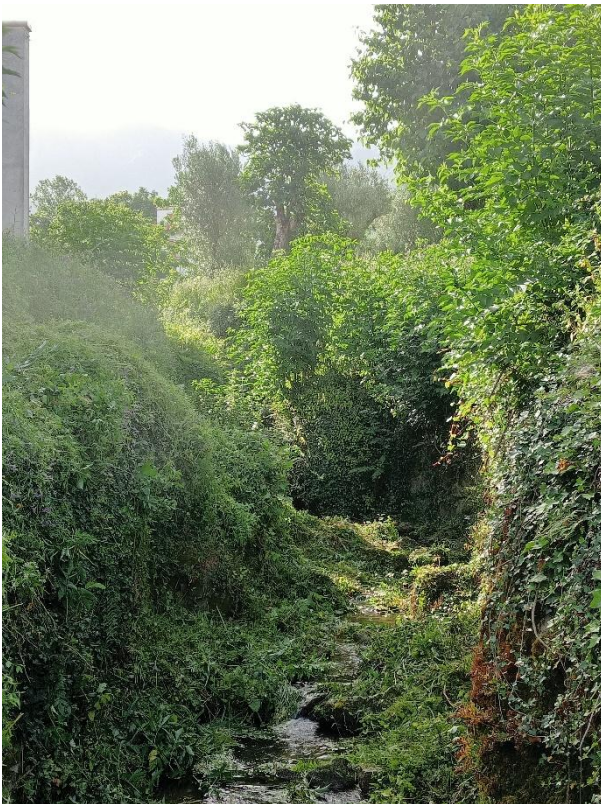
FOTO N° 3 Vallone "zerrico" - Cantiere Novi Velia

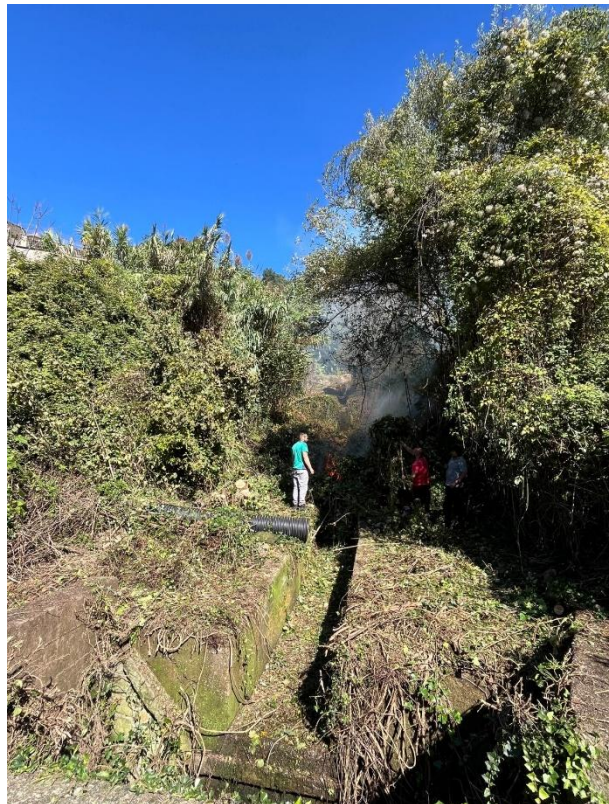
FOTO N° 4 Vallone "Cerreto" - Cantiere Orria

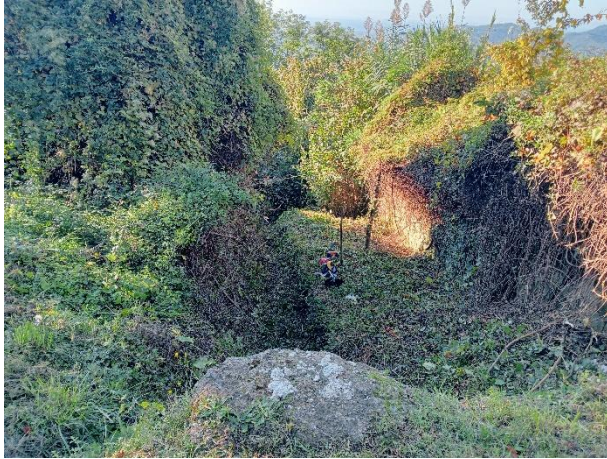
FOTO N° 5 Vallone "S. Ianni" - Cantiere Orria

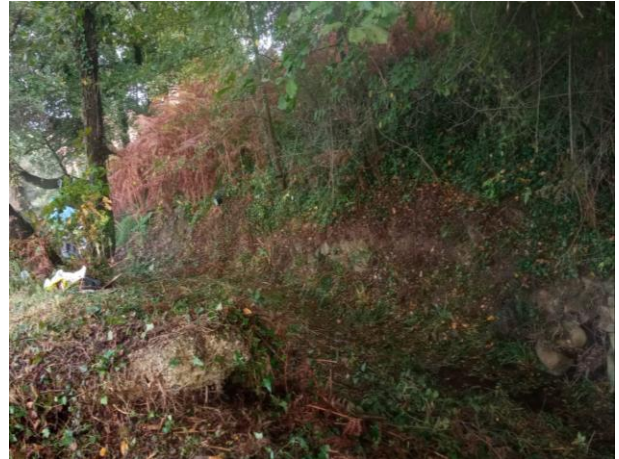
FOTO N° 6 Vallone "S. Crescenzo" - Cantiere Vallo della Lucania

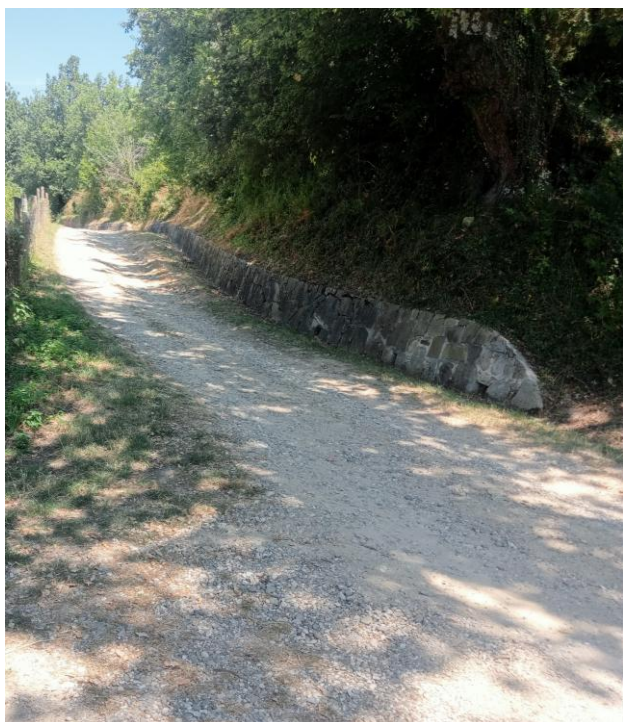
FOTO N° 7 Sistemazione viabilità rurale "costa delle Monache" – Cantiere Ceraso

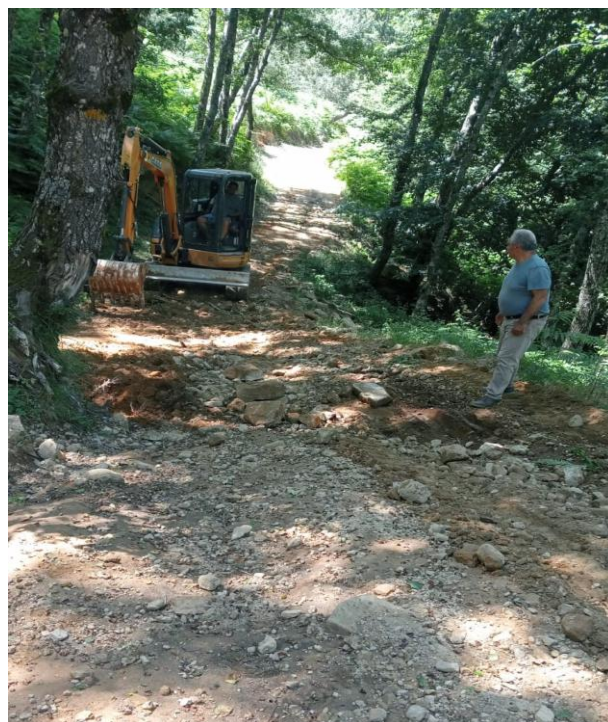
FOTO N° 8 Sistemazione viabilità forestale "loc. Difesa" - Cantiere Cannalunga

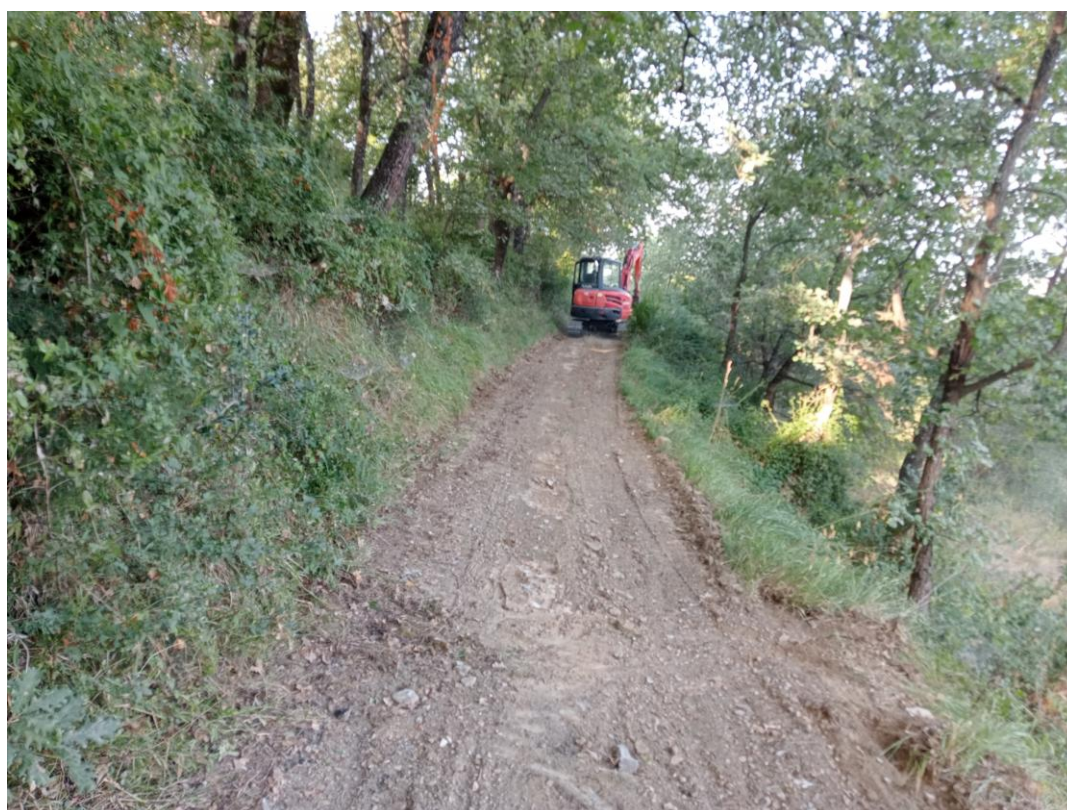
FOTO N° 9 Sistemazione viabilità rurale Loc. "Mazzavacche" - Cantiere Vallo della Lucania

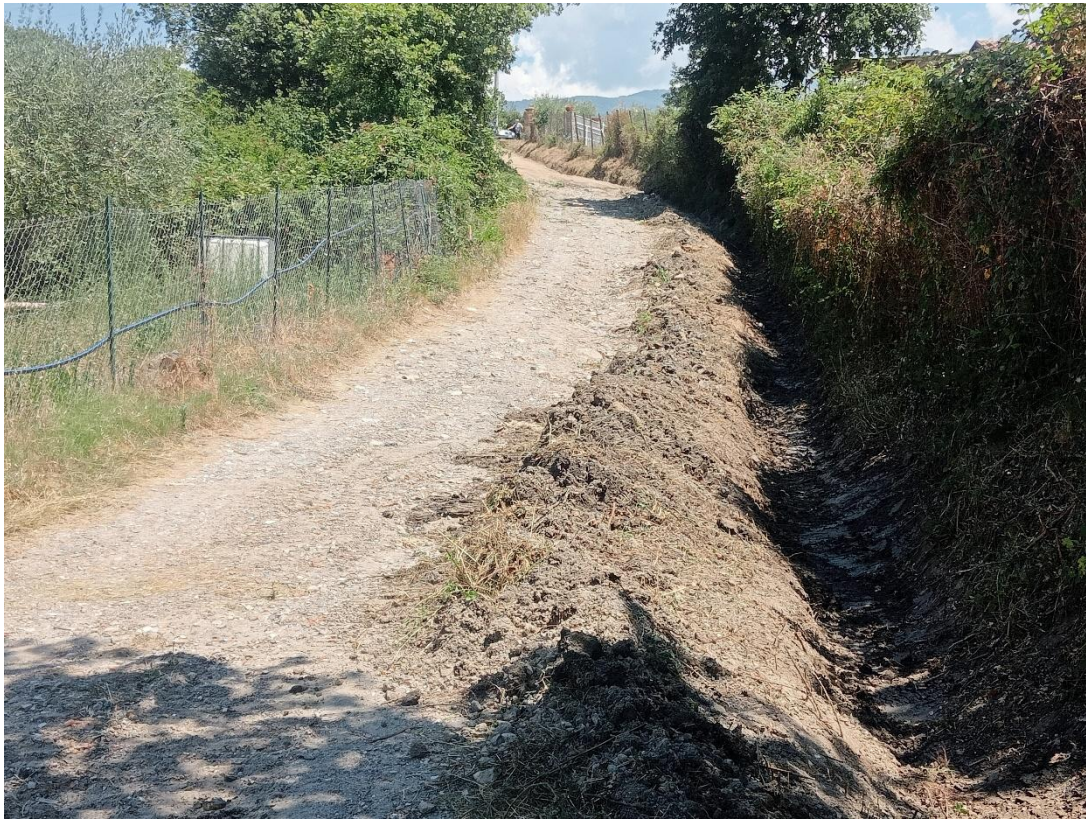
FOTO N° 10 Sistemazione viabilità rurale e ripulitura cunetta "loc. Tempa di Fusco" – Cantiere Ceraso

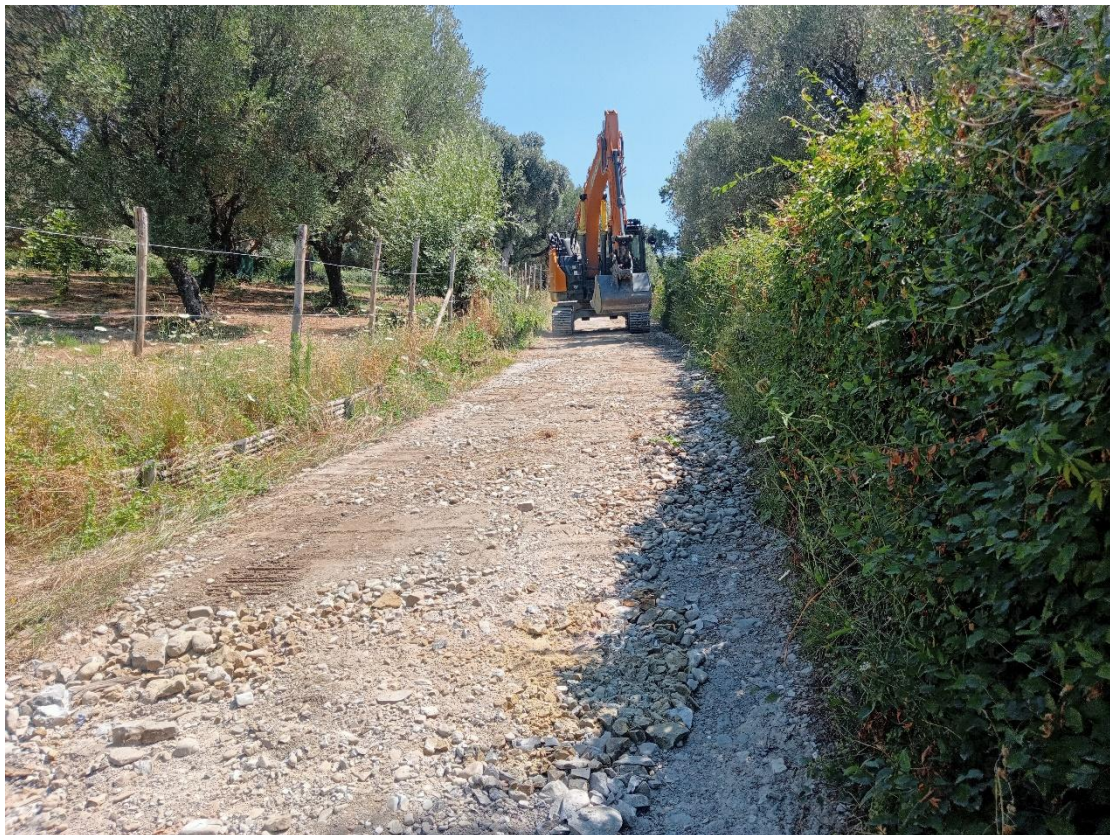
FOTO N° 11 Sistemazione viabilità Rurale – "Loc. Fontanelle" – Cantiere Perito

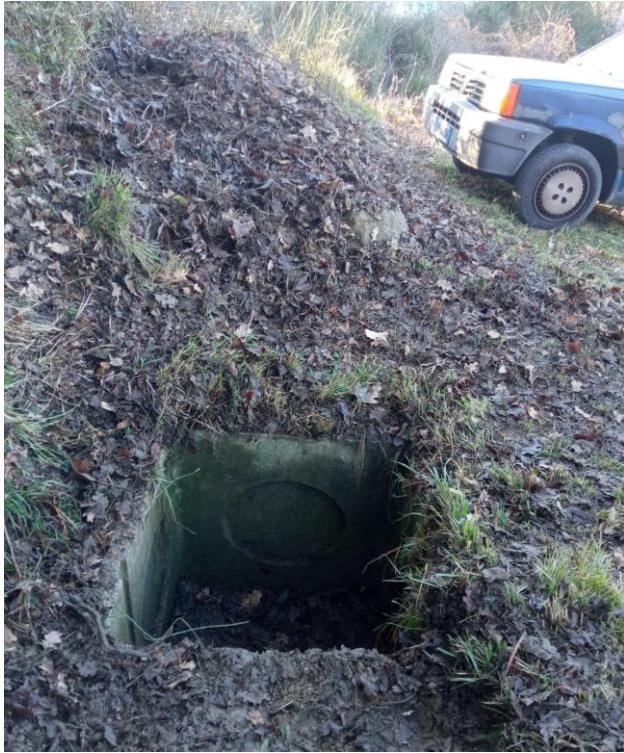
FOTO N° 12 Sistemazione viabilità rurale mediante la ripulitura di tratti intubati "loc. Treono" – Cantiere Gioi

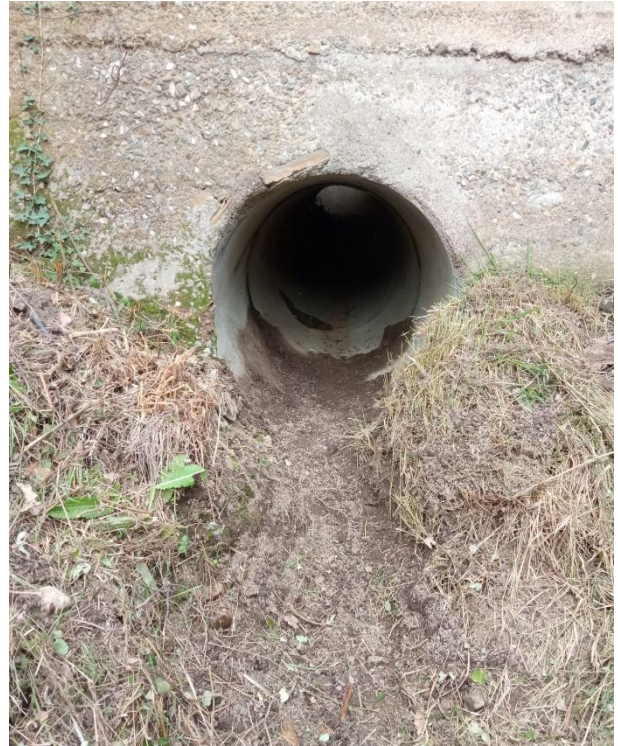
FOTO N° 13 Sistemazione viabilità rurale mediante la ripulitura di tratti intubati "loc. S. Ianni" – Cantiere Orria

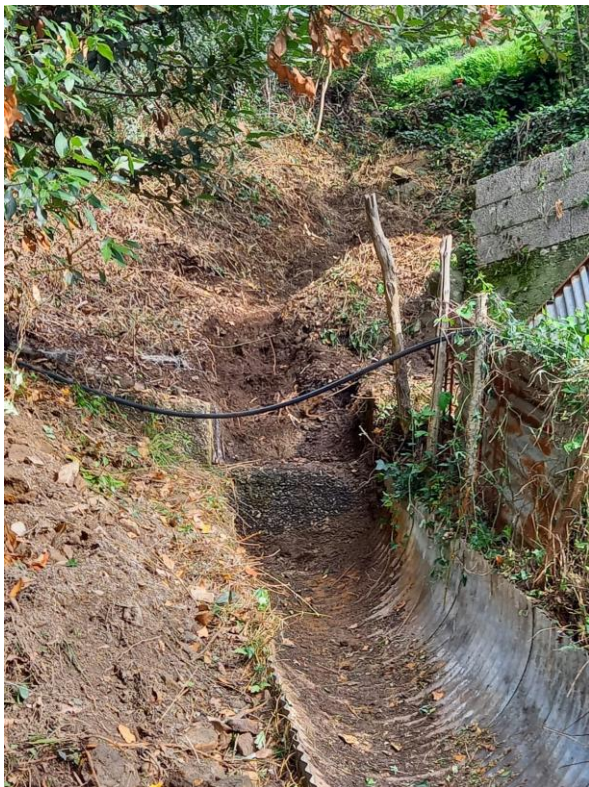
FOTO N° 14 Sistemazione viabilità rurale mediante la ripulitura di tratti intubati "loc. S. Nicola" – Cantiere Orria

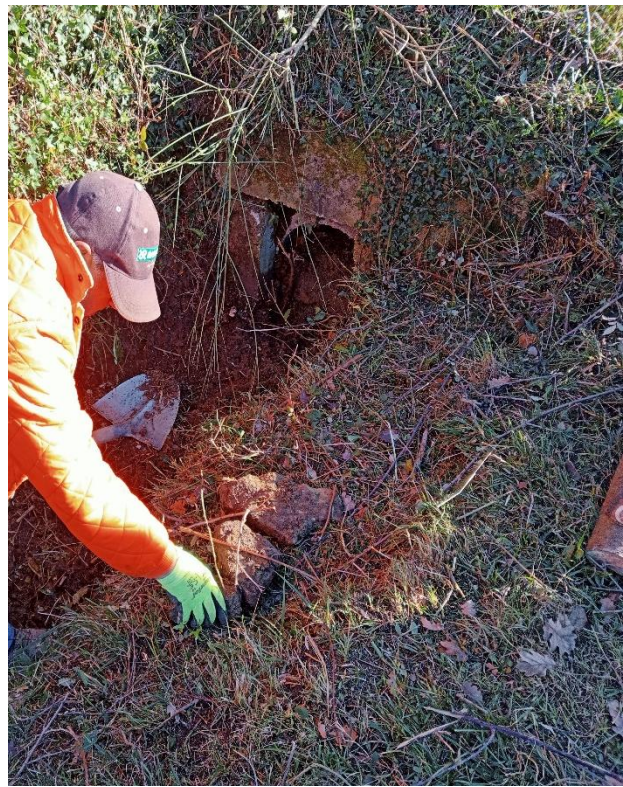
FOTO N° 15 Sistemazione viabilità rurale mediante la ripulitura di tratti intubati "loc. Casa Antica" – Cantiere Perito

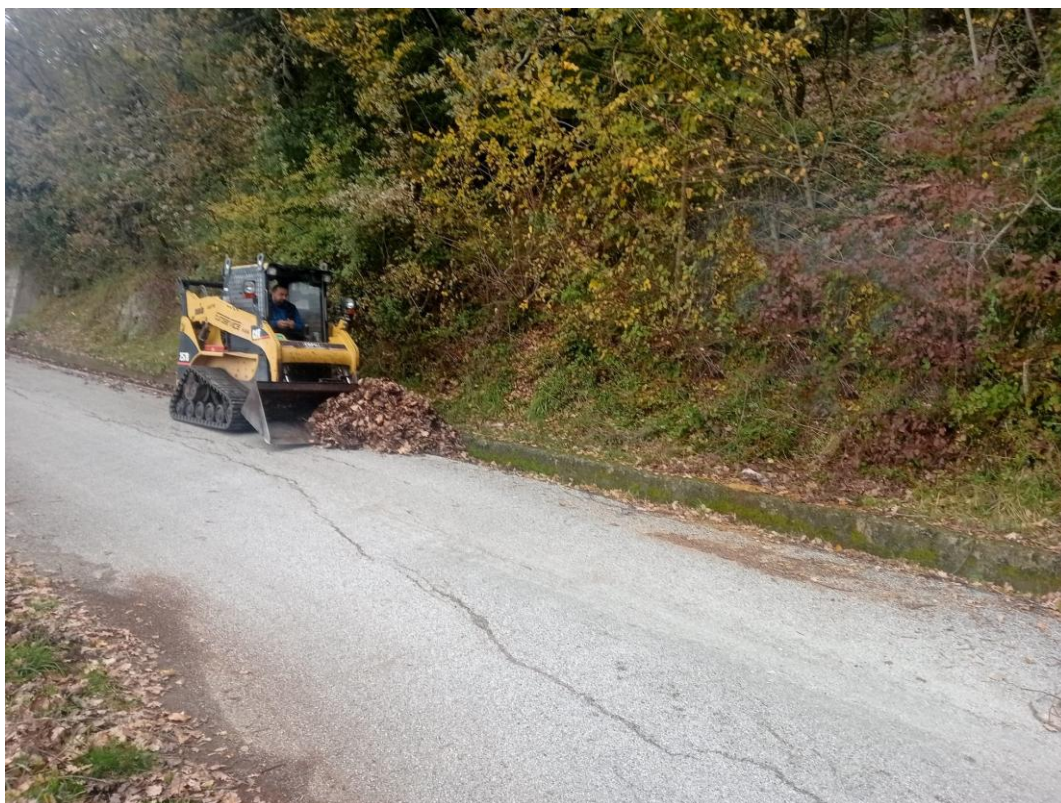
FOTO N° 16 Sistemazione viabilità rurale e ripulitura cunetta "loc. Retarella" – Cantiere Moio della Civitella

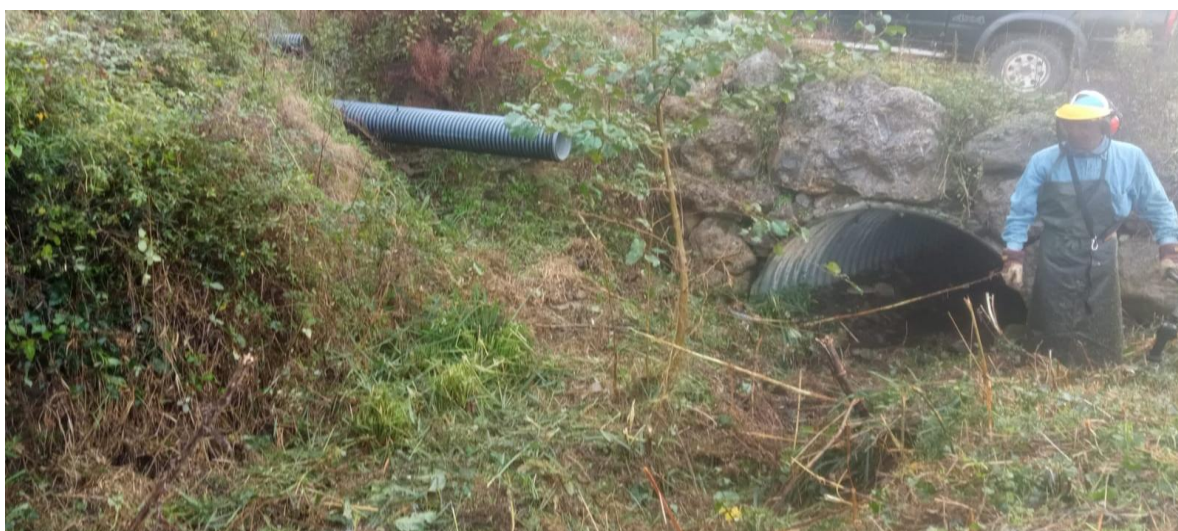
FOTO N° 17 Ripristino sistemi di drenaggio con tubi corrugati – Cantiere Orria

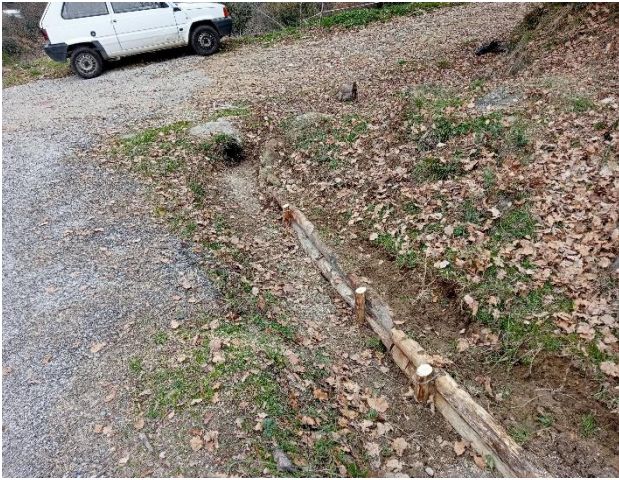
FOTO N° 18 Realizzazione Palizzata "loc. Rupicella" – Cantiere Gioi

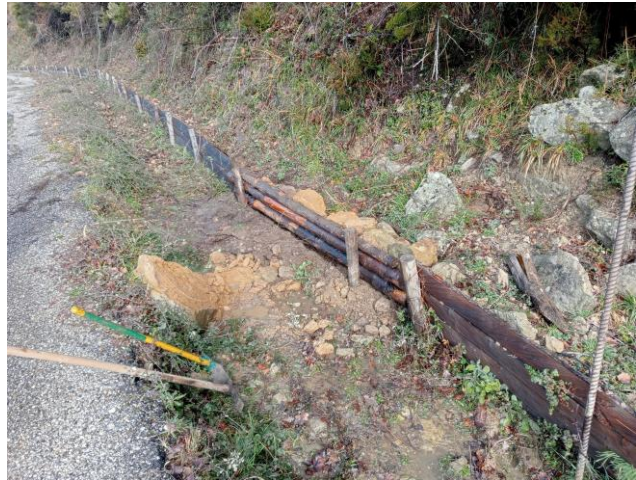
FOTO N° 19 Ripristino Palizzata esistente "loc. Rupicella" – Cantiere Gioi

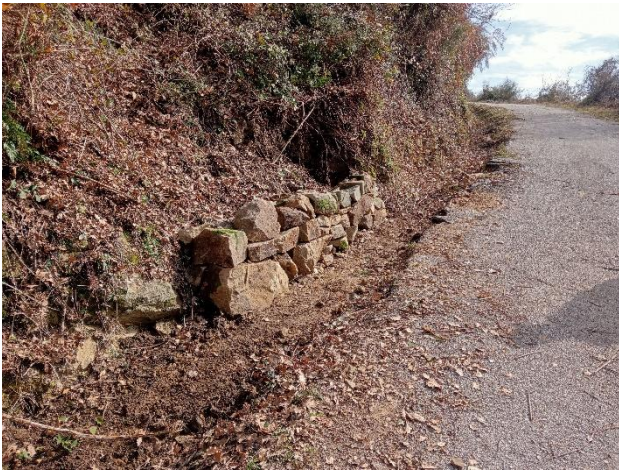
FOTO N° 20 Ripristino muri di contenimento in pietra "loc. Rupicella" – Cantiere Gioi

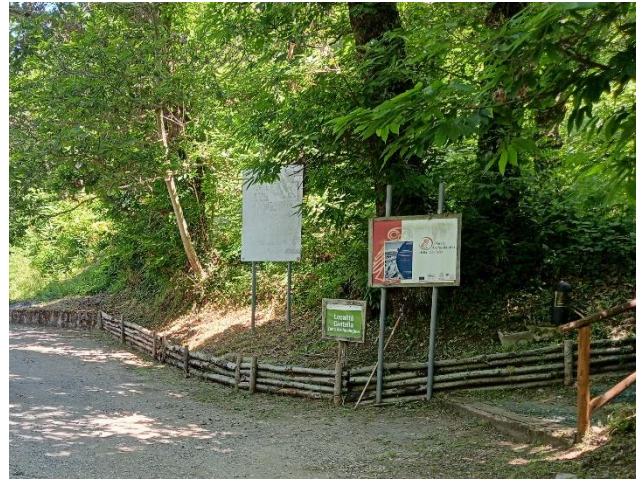
FOTO N° 21 Ripristino Palizzata esistente "loc. Civitella" – Cantiere Moio della Civitella

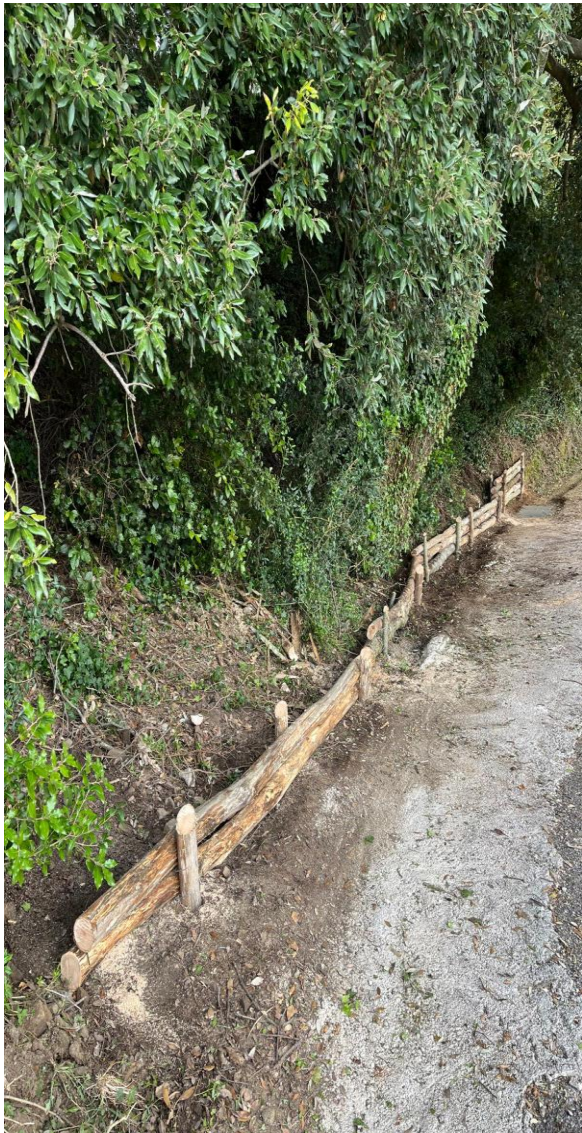
FOTO N° 22 Realizzazione palizzata in legno – Cantiere Orria

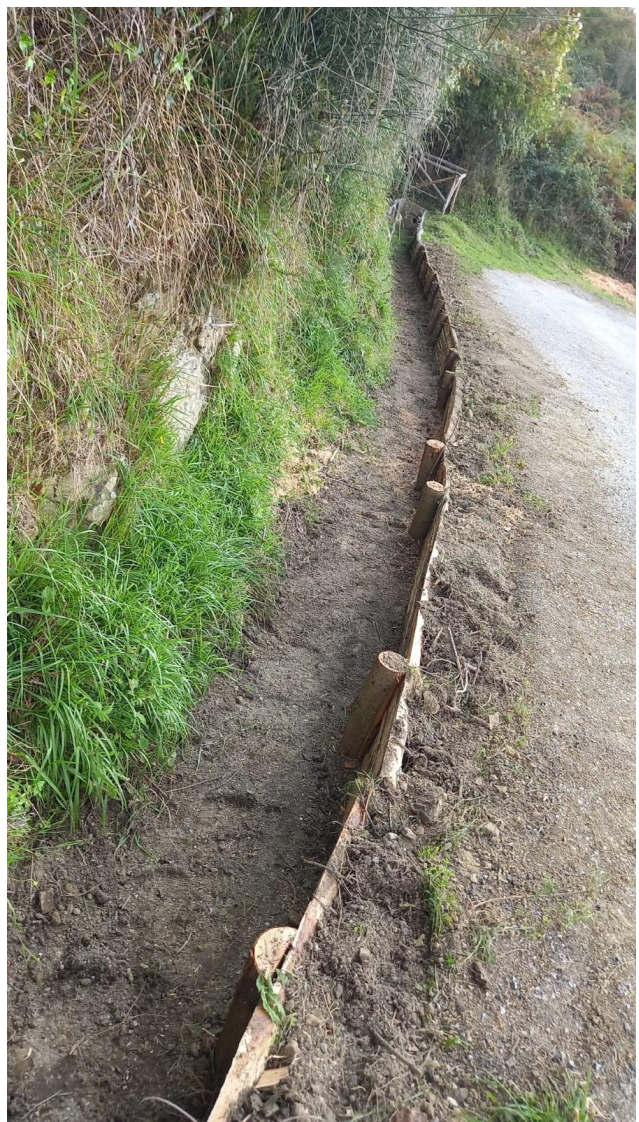
FOTO N° 23 Realizzazione palizzata in legno – Cantiere Ceraso

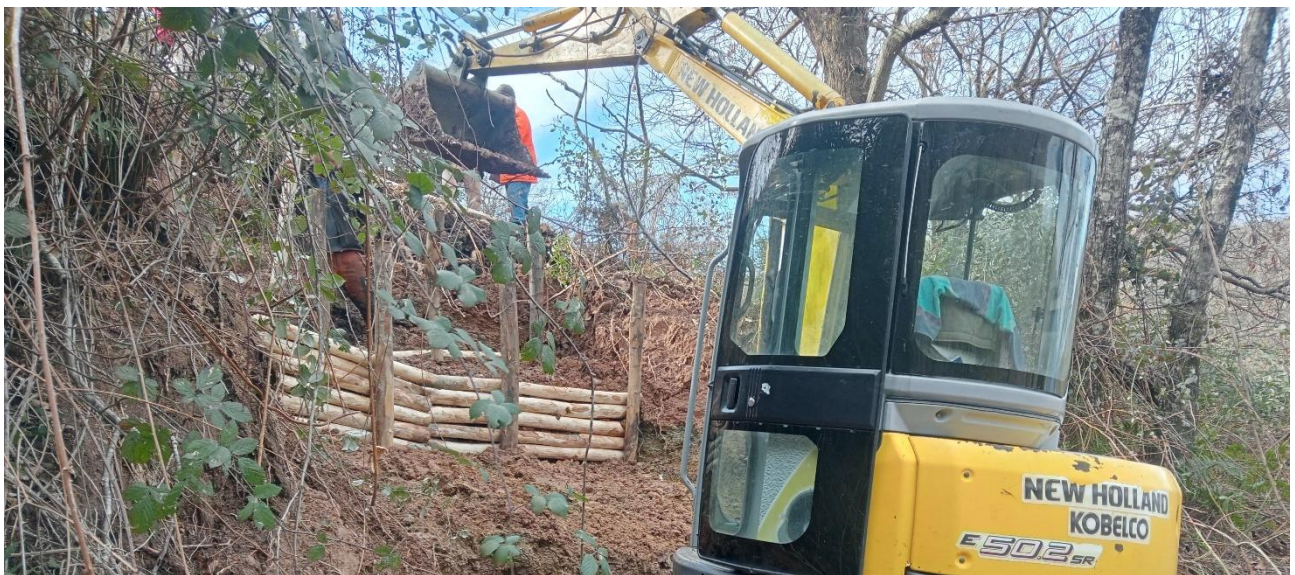
FOTO N° 24 Realizzazione palizzata in legno "loc. Sentiero dell'acqua" – Cantiere Novi Velia
**INTERVENTI DI RIDUZIONE DEL RISCHIO INCENDI MEDIANTE LA
REALIZZAZIONE/RIPRISTINO DI FASCE PARAFUOCO**

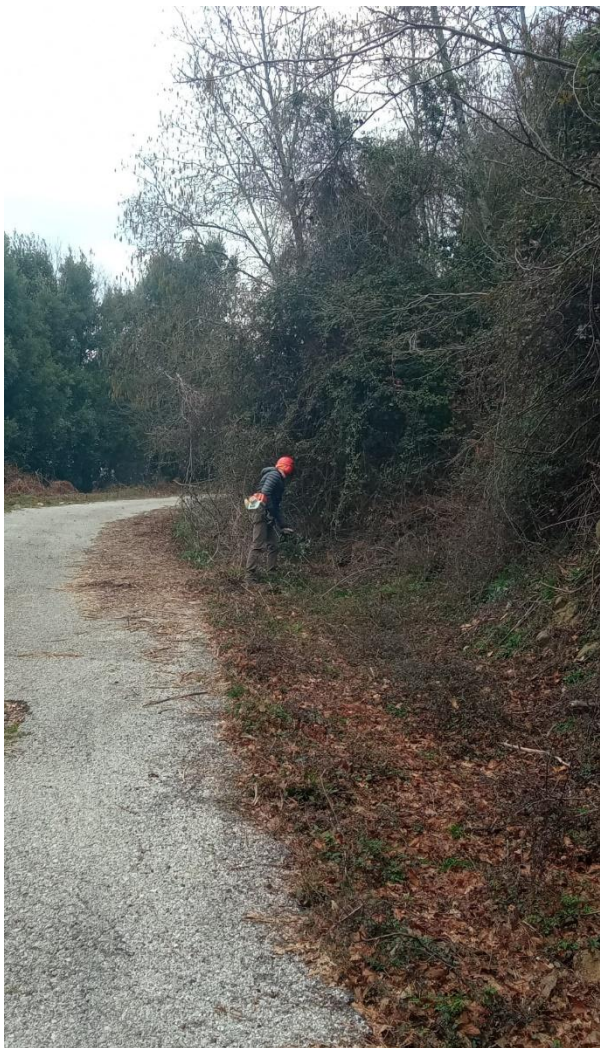
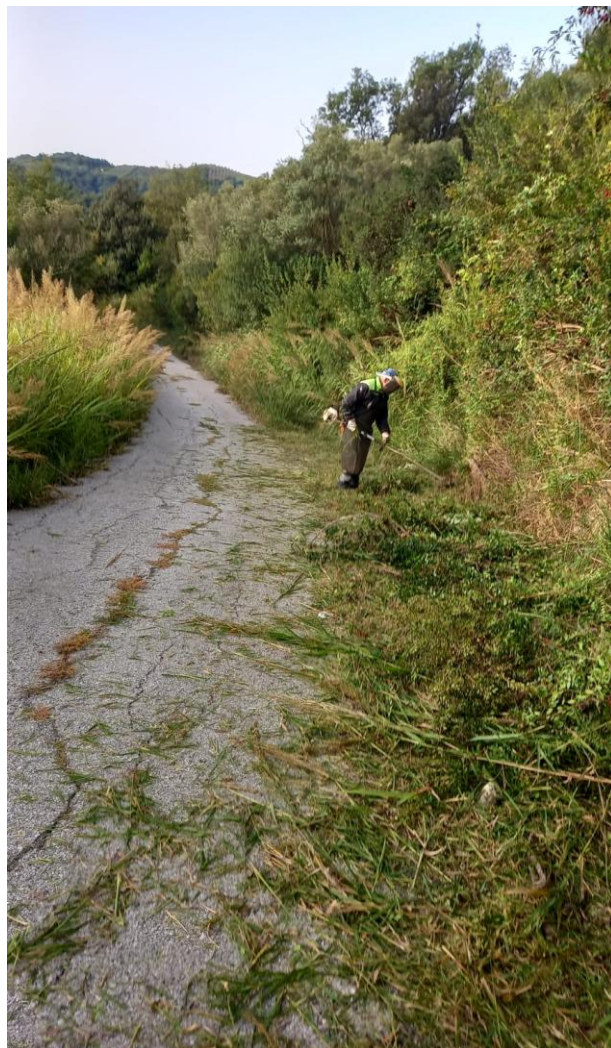
FOTO N° 25 Realizzazione/ripristino fasce parafuoco laterali
"loc. S. Lucia" – Cantiere Gioi

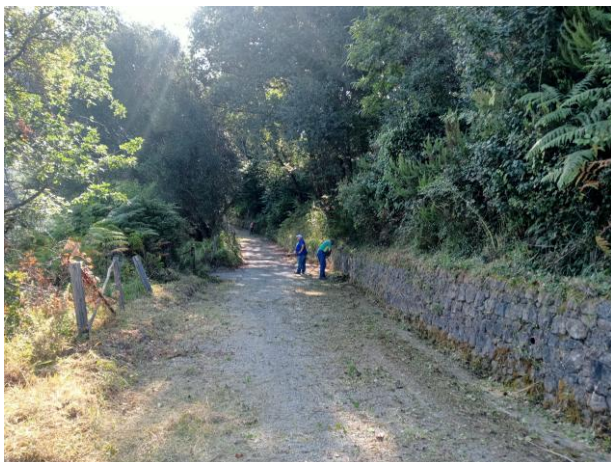
FOTO N° 26 Realizzazione/ripristino fasce parafuoco laterali
"loc. Cerreto" – Cantiere Orria

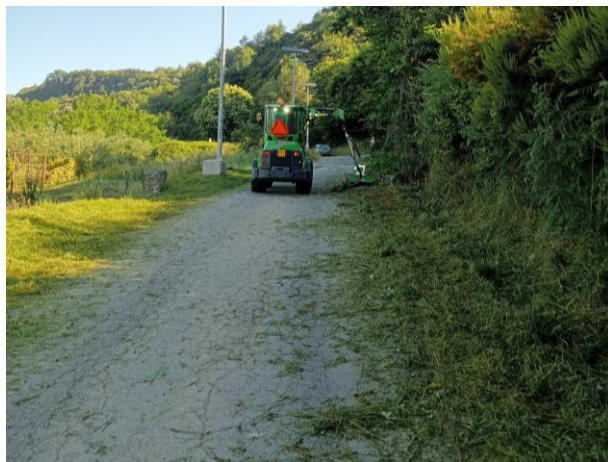
FOTO N° 27 Realizzazione/ripristino fasce parafuoco laterali
– Cantiere Ceraso

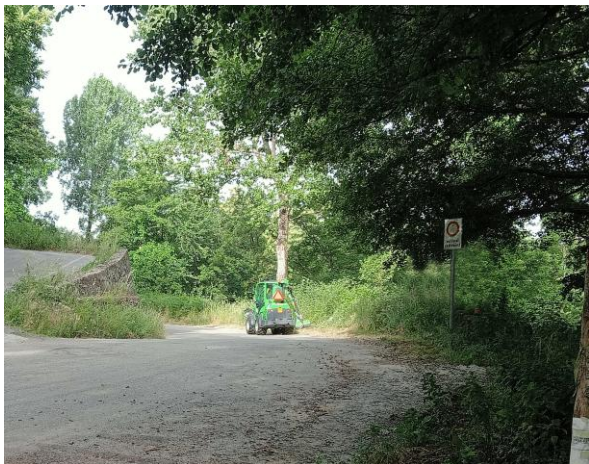
FOTO N° 28 Realizzazione/ripristino fasce parafuoco laterali
"loc. Chiovarella" – Cantiere Moio della Civitella

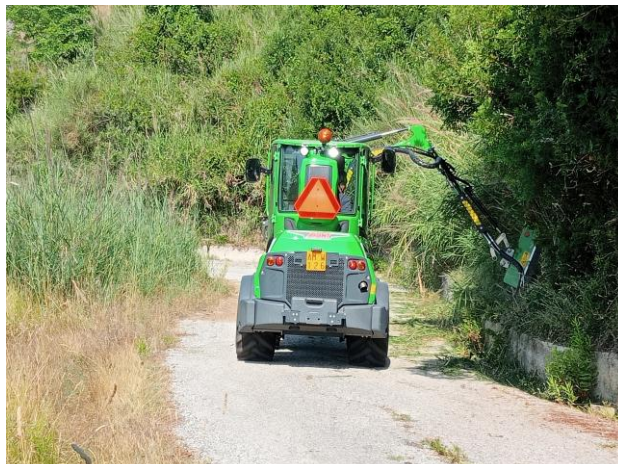
FOTO N° 29 Realizzazione/ripristino fasce parafuoco laterali
– "Loc. ex-discarica" – Cantiere Novi Velia

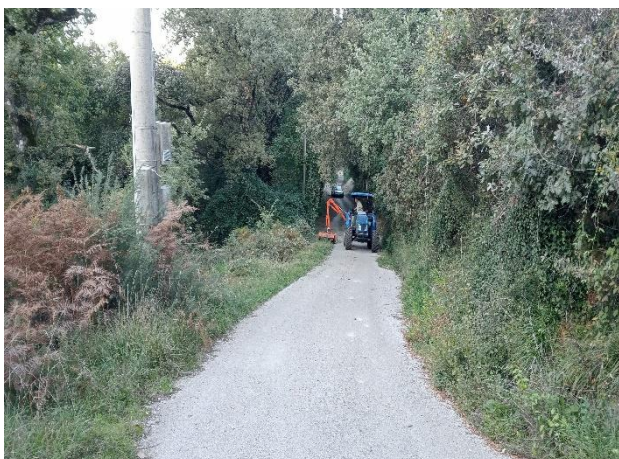
FOTO N° 30 Realizzazione/ripristino fasce parafuoco laterali
"loc. Casa Antica" – Cantiere Perito

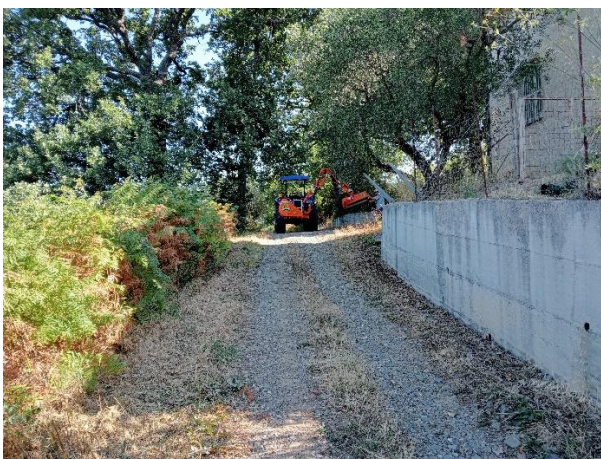
FOTO N° 31 Realizzazione/ripristino fasce parafuoco laterali
"loc. Vatolle" - Cantiere Cannalonga"
